# PROVINCIA DI RAVENNA

INTERVENTO DI RIPRISTINO DEL TRATTO STRADALE  
FRANTO LUNGO LA S.P. n. 70 "Prugno" alla P. Km.  
1+300 (giardino officinale)  
in COMUNE DI CASOLA VALSENIIO

CUP J67H23001610001

<b>01</b>	<b>RELAZIONE GENERALE - CATASTO - FOTOGRAFICA</b>
SCALA	-	
DATA	24/03/2025

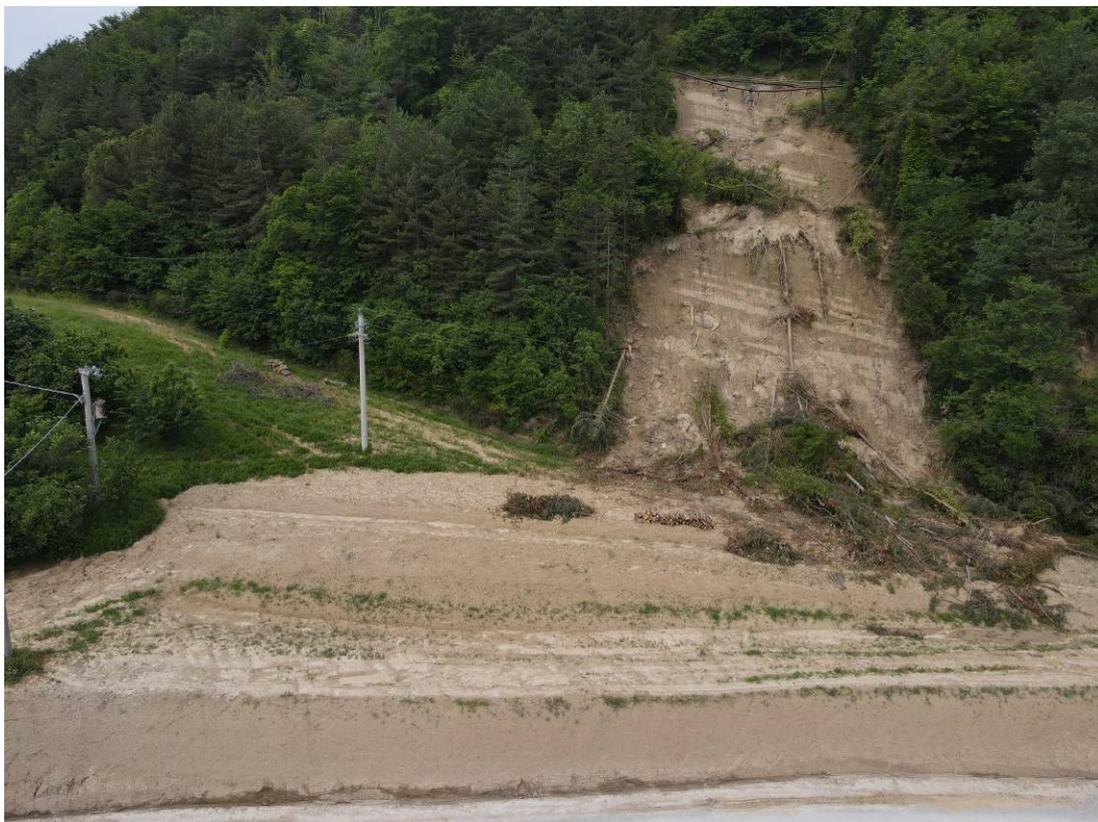
Vista aerofotografica frana a monte
